Délimitation d'une zone humide réglementaire en vue du projet d'extension d'une entreprise sur la commune de Cousance

Rapport d'étude mars 2023

JurArtémis,
Maison de la nature et de la faune sauvage,
Route de la Fontaine salée 39140 Arlay
Tel : 0769750700

Commanditaire : société Ehhole SARL

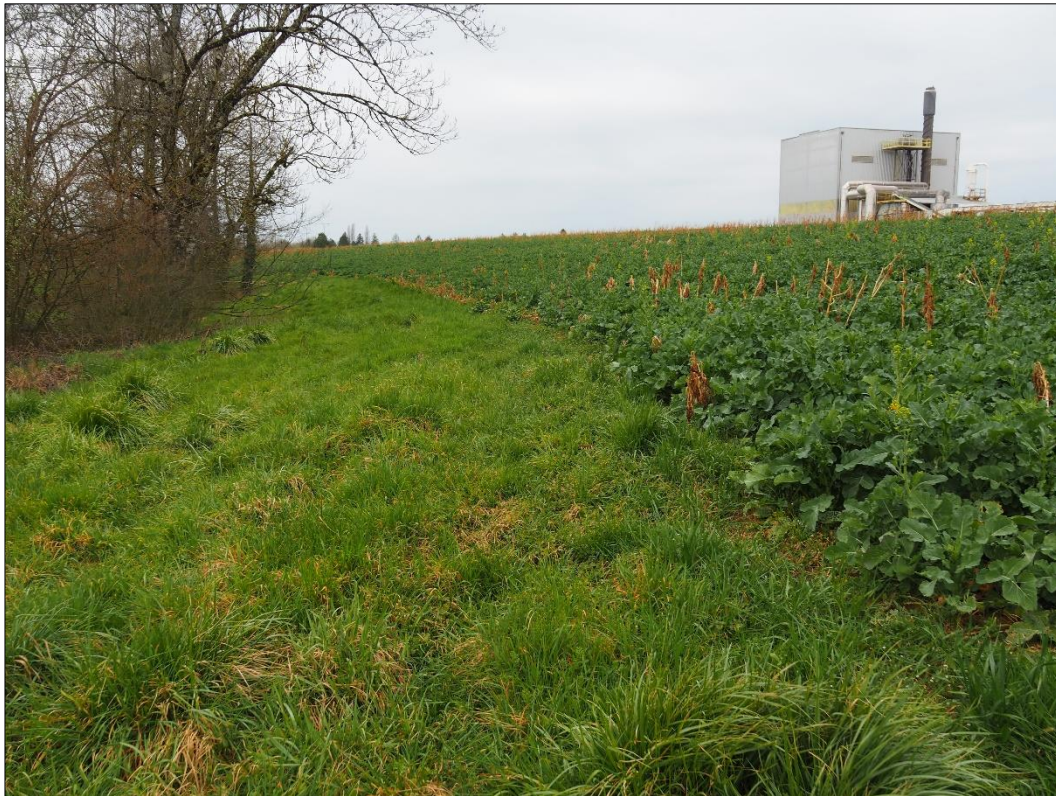
Figure 2. Bande enherbée et culture (©C Venet)

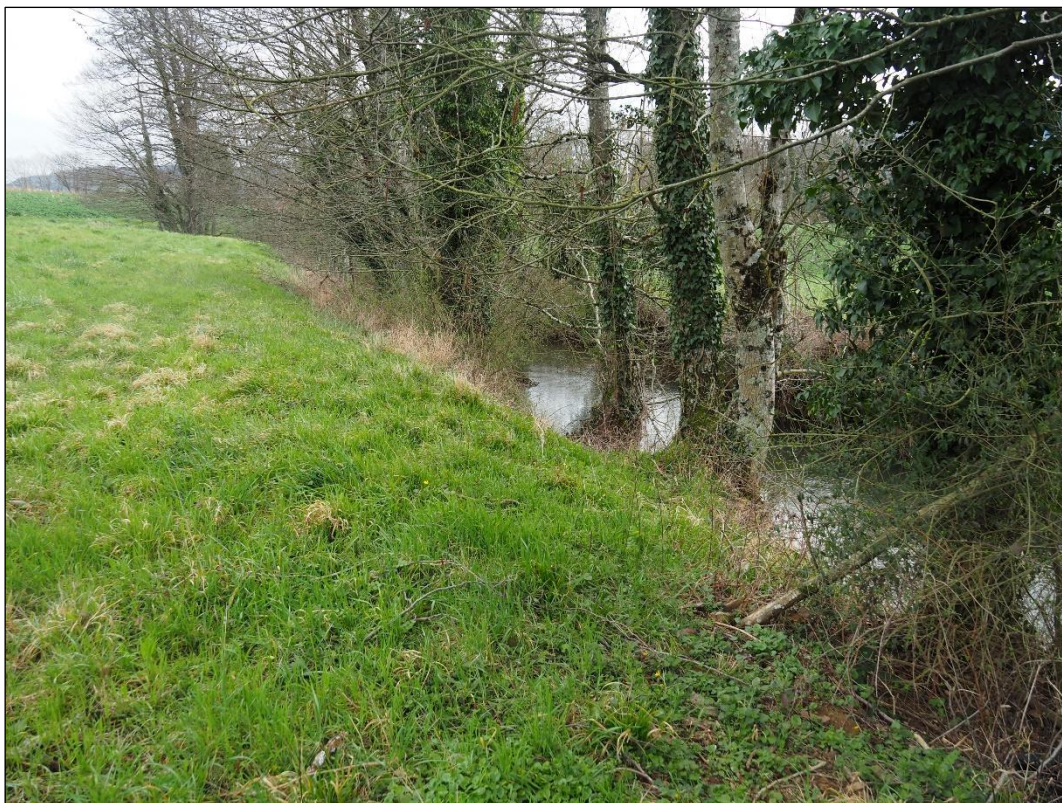
Figure 3. Ripisylve et cours d'eau incisé (©C Venet)

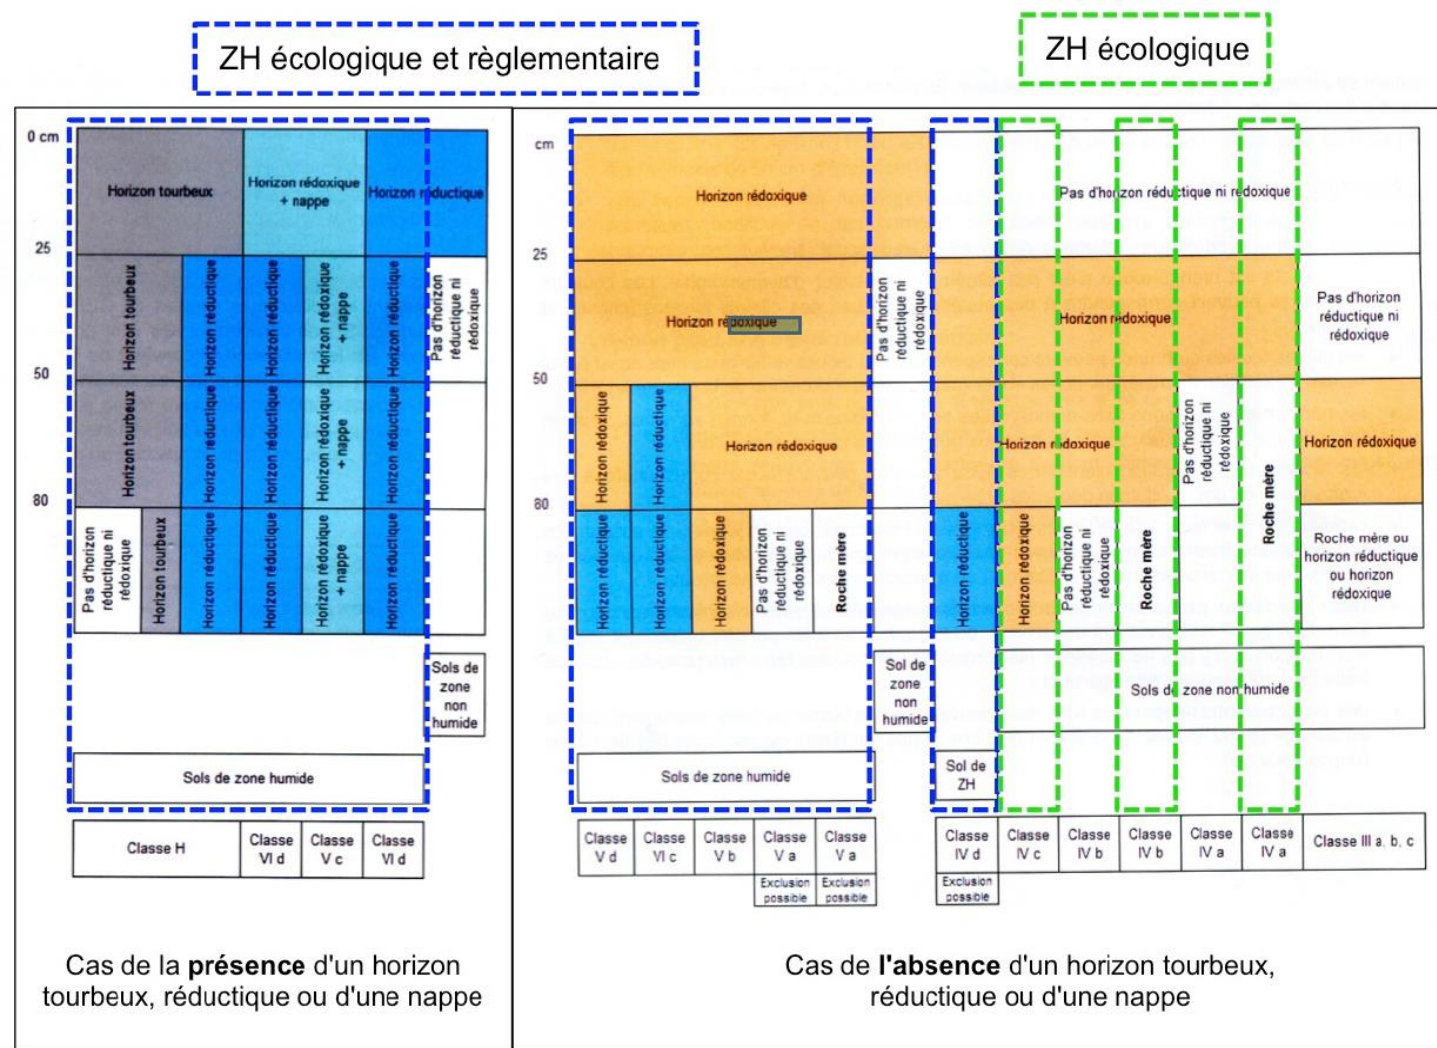
- d'horizons histiques (ou tourbeux) débutant à moins de 50 centimètres de la surface du sol et d'une épaisseur d'au moins 50 centimètres ;
- ou de traits réductiques débutant à moins de 50 centimètres de la surface du sol ;
- ou de traits rédoxiques débutant à moins de 25 centimètres de la surface du sol et se prolongeant ou s'intensifiant en profondeur ;
- ou de traits rédoxiques débutant à moins de 50 centimètres de la surface du sol, se prolongeant ou s'intensifiant en profondeur, et de traits réductiques apparaissant entre 80 et 120 centimètres de profondeur.

Le schéma suivant (figure 4) permet l'identification d'un sol et de caractériser ou non son rattachement aux sols d'une zone humide réglementaire.

Figure 4 : clé de détermination des sols de zone humide d'après l'arrêté du 1^{er} octobre 2009 (MEDDE, GIS Sol 2013 modifié et GEPPA, 1981 modifié) et d'après leurs fonctions écologiques (milieux humides)

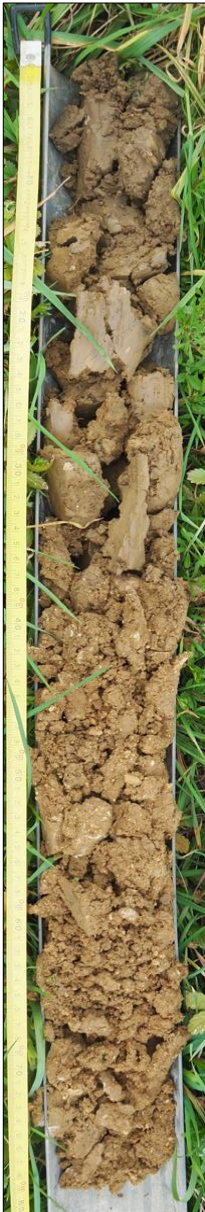
Figure 9 : profil
pédologique n°1

Il s'agit d'un horizon à texture argilo-limoneuse et de structure grumeleuse. La couleur du sol est brune olive (2.5Y 4/3). Il n'y a pas de traces d'oxydation ni de réduction. On peut noter la présence d'éléments grossiers (environ 10 % de l'échantillon). Cet horizon est assez poreux.

Il s'agit d'un horizon à texture argilo-limoneuse et à structure grumeleuse. La couleur du sol est brune olive clair (2.5Y 5/4). Les premières traces d'oxydation apparaissent dès 27 cm de profondeur et représentent moins de 1 % de l'échantillon observé. Il n'y a pas de traces de réduction. Cet horizon est compact à cette profondeur.

Il s'agit d'un horizon à texture argilo-limoneuse et à structure grumeleuse. La couleur du sol est brune jaunâtre foncée (10YR 4/6). Il n'y a pas de présence de traces d'oxydo-réduction. Les concrétions de manganèse sont toujours présentes à cette profondeur. On peut noter la présence d'éléments grossiers (environ 50% de l'échantillon). Cet horizon redevient poreux à cette profondeur.

Au vu des observations, ce sol appartient à la classe GEPPA IVa. Ce n'est pas un sol de zone humide réglementaire ni un sol de milieu humide au sens écologique du terme.

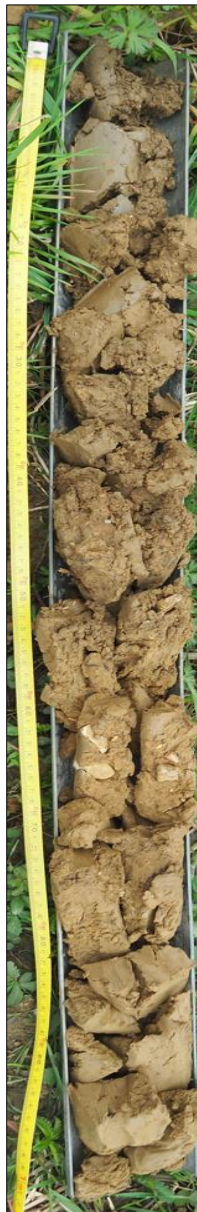
Figure 10 : profil
pédologique n°2

Il s'agit d'un horizon à texture argilo-limoneuse et de structure grumeleuse. La couleur du sol est brune jaunâtre foncée (10YR 4/4). Il n'y a pas de traces d'oxydation ni de réduction. Cet horizon est assez poreux.

Il s'agit d'un horizon à texture argilo-limoneuse et à structure grumeleuse. La couleur du sol est brune jaunâtre (10YR 5/4). Des traces d'oxydation apparaissent à partir de 23 cm. Leurs aspects filamenteux témoignent d'une certaine activité racinaire (respiration) exercée au niveau de cet horizon. Cet horizon est poreux.

Il s'agit d'un horizon à texture argilo-limoneuse et à structure massive. La couleur du sol est brune jaunâtre foncée (10YR 4/4). Les taches d'oxydation représentent 10 % de l'échantillon à partir de 45 cm de profondeur. Il n'y a pas de trace de réduction ou manganèse au niveau de cet horizon. Cet horizon est très compact.

Il s'agit d'un horizon à texture argilo-limoneuse et à structure massive. La couleur du sol est brune jaunâtre (10YR 4/4). Les taches d'oxydation s'intensifient légèrement vers 60 cm. Nous pouvons noter la forte présence d'éléments grossiers à partir de 60 cm profondeur et concentrés sur environ 5 cm d'épaisseur.

Au vu des observations, ce sol appartient à la classe GEPPA IVc. Ce n'est pas un sol de zone humide réglementaire, mais il est toutefois représentatif d'un sol de milieu humide au sens écologique du terme

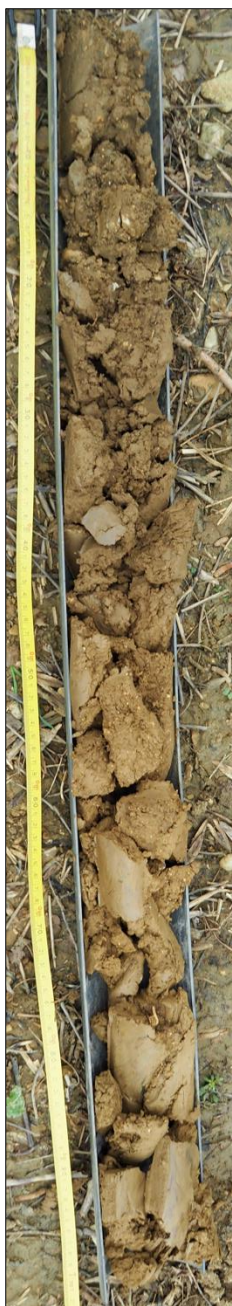
Figure 11 : profil
pédologique n°3

Il s'agit d'un horizon à texture argilo-limoneuse et de structure grumeleuse. La couleur du sol est brune jaunâtre foncée (10YR 4/4). Il n'y a pas de traces d'oxydation ni de réduction. On peut noter la présence d'éléments grossiers (environ 20 % de l'échantillon). Cet horizon est assez poreux.

Il s'agit d'un horizon à texture argilo-limoneuse et à structure grumeleuse. La couleur du sol est brune jaunâtre (10YR 5/4). Il n'y a pas de traces d'oxydation ni de réduction. Cet horizon est poreux à cette profondeur.

Il s'agit d'un horizon à texture argilo-limoneuse et à structure grumeleuse. La couleur du sol est brune jaunâtre (10YR 5/6). Il n'y a pas de traces d'oxydation ni de réduction. Cet horizon est poreux à cette profondeur.

Il s'agit d'un horizon à texture argileuse faiblement limoneuse et à structure massive. La couleur du sol est brune jaunâtre (10YR 5/4). Les taches d'oxydation représentent 10 % de l'échantillon à partir de 80 cm de profondeur. Les taches de réduction apparaissent également dès 80 cm de profondeur et recouvrent moins de 5 % de la surface de l'échantillon. Le sol est assez compact à cette profondeur.

Au vu des observations, ce sol appartient à la classe GEPPA IIIb. Ce n'est pas un sol de zone humide réglementaire ni un sol de milieu humide au sens écologique du terme.

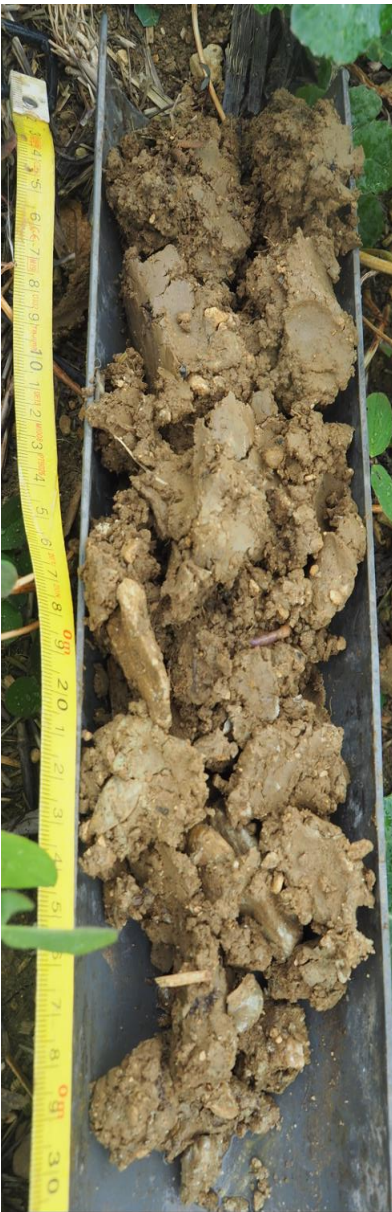
Figure 12 : profil
pédologique n°4

Il s'agit d'un horizon à texture argilo limoneuse et de structure grumeleuse. La couleur du sol est brune jaunâtre (10YR 5/4). Il n'y a pas de traces d'oxydation ni de réduction. On peut noter la présence d'éléments grossiers (environ 20% de l'échantillon). Cet horizon est assez poreux.

- **Horizon 2 : de 15 à 30 cm (le fort pourcentage de cailloux rend difficile la réalisation du sondage)**

Il s'agit d'un horizon à texture argilo-limoneuse et à structure indéterminée assez collante. La couleur du sol est brune jaunâtre (10YR 5/6). On peut noter la présence d'éléments grossiers en grande quantité (environ 60% de l'échantillon). Il n'y a pas de traces d'oxydation ni de réduction. L'aspect de cet horizon fait penser à du remblai.

Au vu des observations et de la présence d'un remblai, il est difficile de classer ce sol parmi les classes d'hydromorphie du tableau du GEPPA (figure 4)

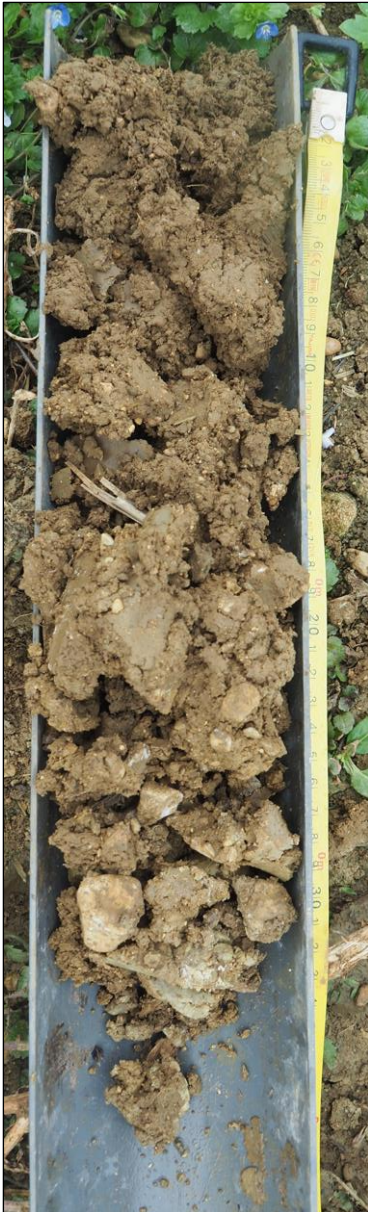
Figure 13 : profil
pédologique n°5

Il s'agit d'un horizon à texture argilo-limoneuse et de structure grumeleuse. La couleur du sol est brune jaunâtre foncée (10YR 4/4). Aucune trace d'oxydation ou de réduction n'est visible à ce niveau. On peut noter la présence d'éléments grossiers (environ 10 % de l'échantillon). Cet horizon est assez poreux.

- **Horizon 2 : de 23 à 30 cm (le fort pourcentage de cailloux rend difficile la réalisation du sondage)**

Il s'agit d'un horizon à texture argileuse faiblement limoneuse et à structure indéterminée. La couleur du sol est brune jaunâtre foncée (10YR 4/6). Aucune trace d'oxydation ou de réduction n'est visible à ce niveau. On peut noter la présence d'éléments grossiers en grande quantité (environ 60 % de l'échantillon). Cet horizon est poreux.

Au vu des observations et de la présence d'un remblai, il est difficile de classer ce sol parmi les classes d'hydromorphie du tableau du GEPPA (figure 4)

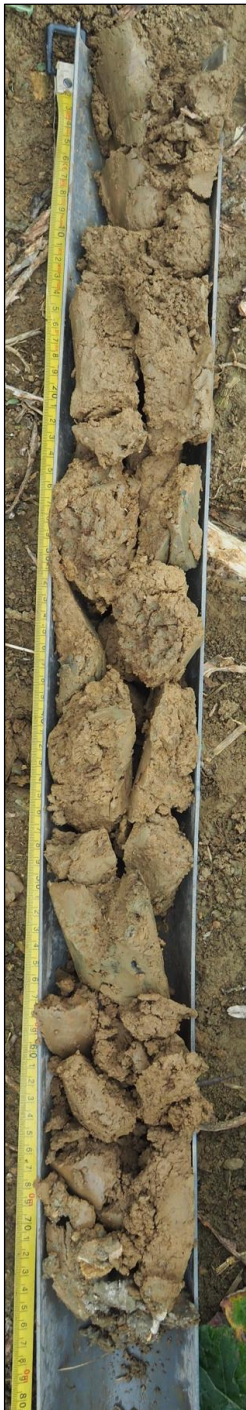
Figure 14 : profil
pédologique n°6

Il s'agit d'un horizon à texture argilo-limoneuse et de structure grumeleuse. La couleur du sol est brune jaunâtre (10YR 5/4). Aucune trace d'oxydation ou de réduction n'est visible à ce niveau. On peut noter la présence d'éléments grossiers (environ 10 % de l'échantillon). Cet horizon est assez poreux.

Il s'agit d'un horizon à texture argilo-limoneuse et à structure grumeleuse. La couleur du sol est brune jaunâtre foncée (10YR 4/4). Les premières traces d'oxydation apparaissent dès 30 cm de profondeur et représentent environ 40 % de l'échantillon observé. Les traces de réduction apparaissent dès 30 cm de profondeur et représentent environ 40% de l'échantillon. Cet horizon est compact.

Il s'agit d'un horizon à texture argilo-limoneuse et à structure massive. La couleur du sol est brune jaunâtre foncée (2.5Y 4/4). A partir de 40 cm de profondeur les taches d'oxydation diminuent en intensité et ne représentent plus que 20 % de l'échantillon. Les taches de réduction ne sont pas présentes dans cet horizon. Cet horizon est très compact.

Il s'agit d'un horizon à texture argileuse faiblement limoneuse et à structure indéterminée assez collante. Il n'y a pas de traces d'oxydation ni de réduction. On peut noter la présence d'éléments grossiers en grande quantité (environ 60 % de l'échantillon). L'aspect de cet horizon fait penser à du remblai.

Au vu des observations, ce sol appartient à la classe GEPPA IVb. Ce n'est pas un sol de zone humide réglementaire mais il est toutefois représentatif d'un sol de milieu humide au sens écologique du terme.
